Инцидент с башенным краном КБМ-401П, произошедший 23.03.2021
в г. Жодино на строительном объекте.

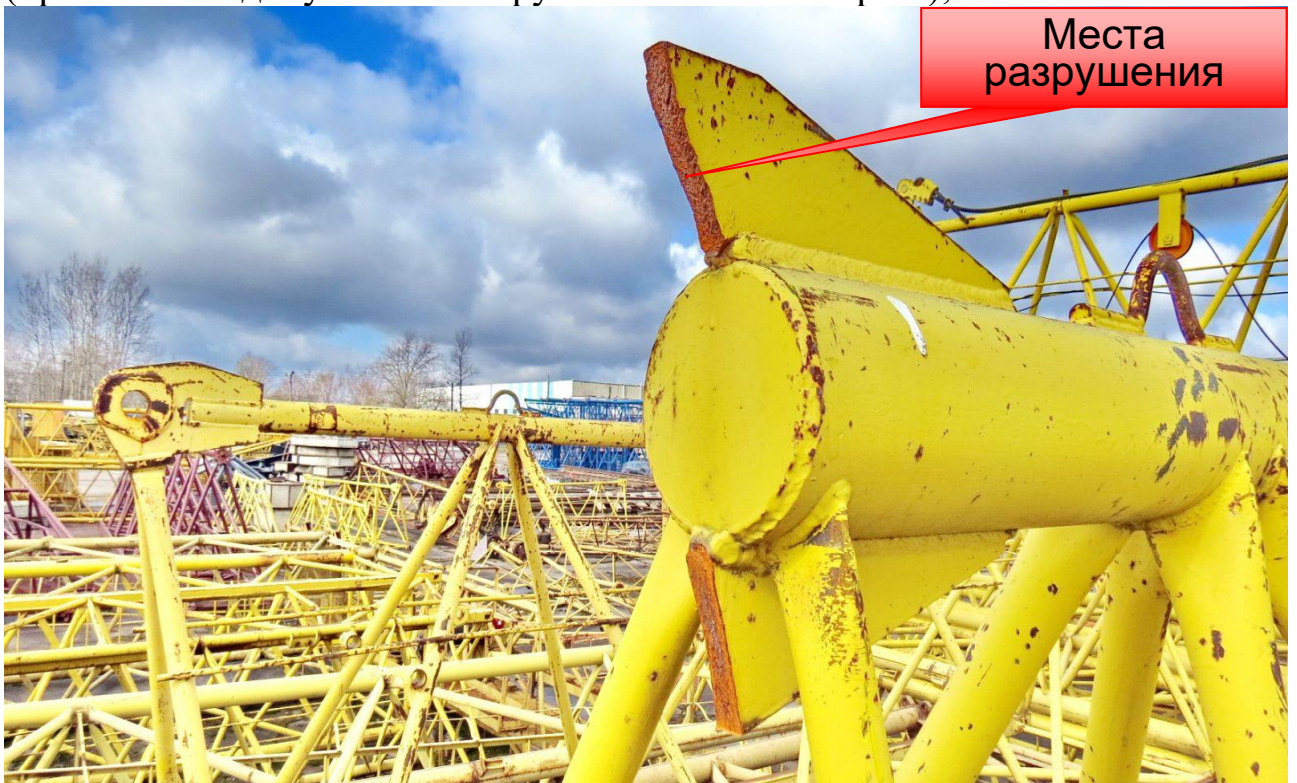
Фото 1

основной причиной разрушения стрелы (разрыва серьги) (Фото 1,2) башенного крана КБМ-401П является подъем груза массой 5,9 тонн на максимальном вылете стрелы 40,0 м при разрешенной массе 2,5 тонны (превышение допустимой нагрузки более чем в 2 раза);

Места
разрушения

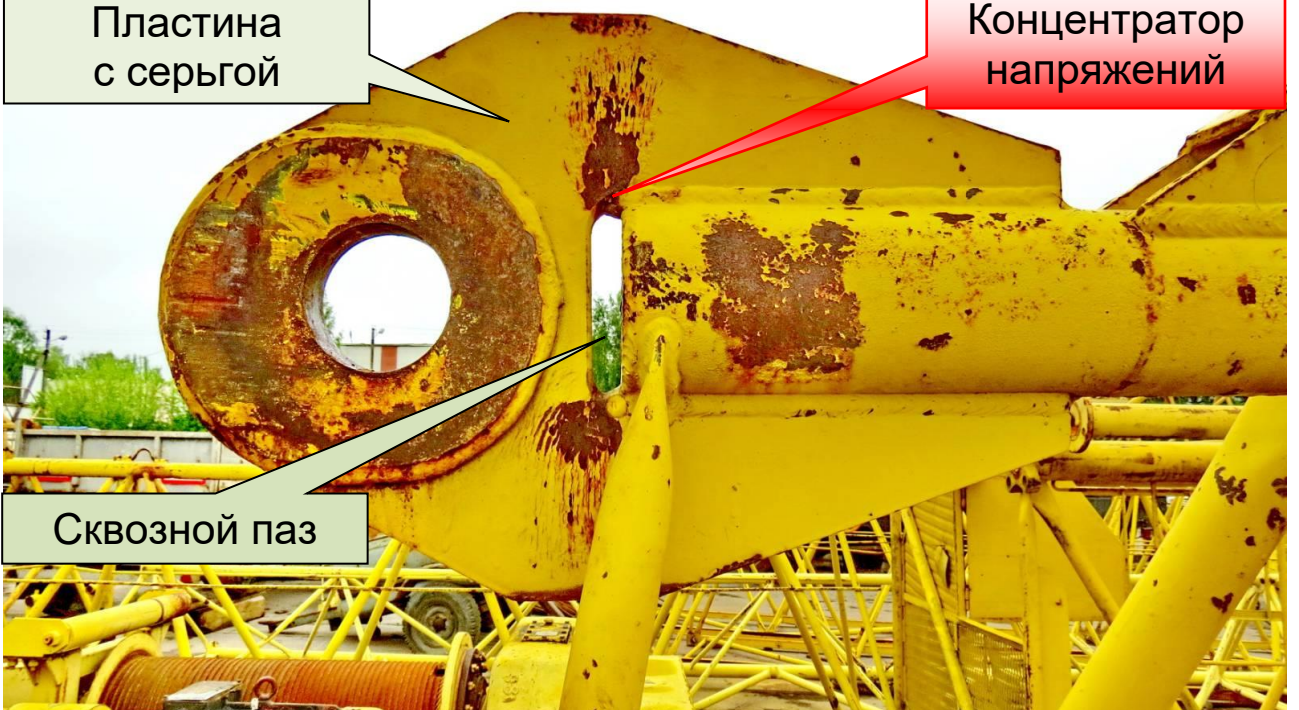
Фото 3

конструктивной особенностью данного крана является проектное и технологическое решение в изготовлении конструкции сварного соединения верхнего пояса (трубы) стрелы с серьгой с оставшимся после сборки и окончательной сварки в конструкции соединения сквозным пазом в пластине серьги (Фото 3), что является высоким концентратором напряжений, требующим проведения регулярных осмотров с контролем наличия трещин (микротрещин) в соединении, окончаниях сварных швов, основном металле в зоне сквозного паза пластины (Фото 4).

Пластина
с серьгой

Концентратор
напряжений

Сквозной паз

произвести внеочередной контроль основного металла и сварных швов стрелы башенных кранов КБМ-401П с использованием неразрушающих методов контроля силами специализированных организаций, имеющих лицензию на право деятельности в области промышленной безопасности в части диагностирования башенных кранов, уделив особое внимание состоянию соединений пластин серьги с верхним поясом (трубой) стрелы. Результаты внеочередного контроля отразить в паспортах башенных кранов с приложением отчетной документации. При выявлении недопустимых дефектов в соединении выполнить ремонт (усиление) металлоконструкции или ее замену;

Справочно: По результатам расчетов, произведенных НПК «НАУКА», конструктивное решение по усилению только сплошной заваркой сквозного паза в проушине является недостаточным для обеспечения прочности конструкции.
